GEAK Expertin / GEAK Experte

Beispiel Referenzobjekt

Villa Mustermann
Sanierung und Umbau
Zustandsanalyse Bestand

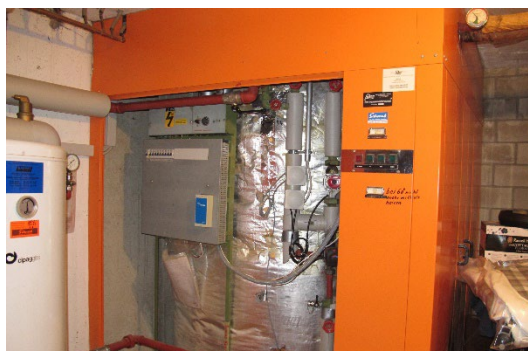
Abbildung 9 Speicher

Diagnose Code D

Einrichtung funktionstüchtig. Lebensdauer der Komponenten überschritten (30 Jahre). Offenes Expansionsgefäß ist unterhaltsintensiv und veraltet.

Kompletter Ersatz der Wärmeverteilung nach heutigem Stand der Technik.

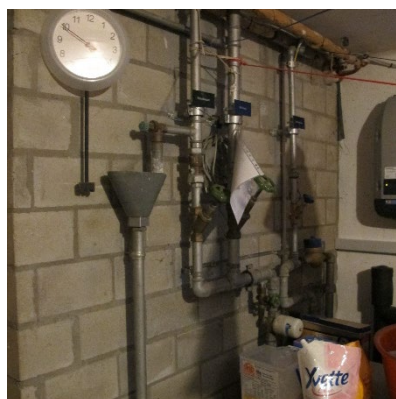
Abbildung 10 Wasserenthärtung und Sanitärinstallation

Diagnose Code C

Leitungen sind in Ordnung, keine Beschädigungen sichtbar. Dämmung teilweise ungenügend. Leitungsarmaturen dicht und regulierbar. Baujahr 1972, Lebensdauer 40 Jahre.

Aufgrund der überschrittenen Lebensdauer Totalersatz des

Leitungsnetzes inkl. Dämmung vorsehen.

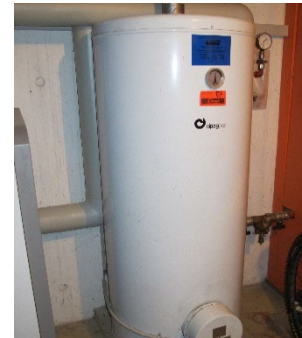
Abbildung 11 Boiler

Diagnose Code C

Elektroboiler aus dem Jahr 1982. Lebensdauer 30 Jahre erreicht. Keine sichtbaren Roststellen. Leistung 4.2 kW, Speicher 400l ??

Ersatz der Warmwassererzeugung vorsehen. Reine Elektroboiler sind heute

nicht mehr zulässig, deshalb ist kein 1:1 Ersatz möglich.

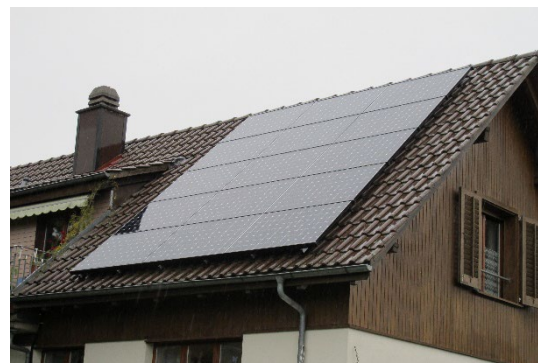
Abbildung 12 PV-Anlage

Diagnose Code A

PV Anlage neuwertig: Keine Verunreinigungen oder Staubablagerung, Deckung in gutem Zustand. Wechselrichter Fronius Symo neuwertig. Baujahr 2014.

Keine kostenwirksamen Massnahmen nötig.

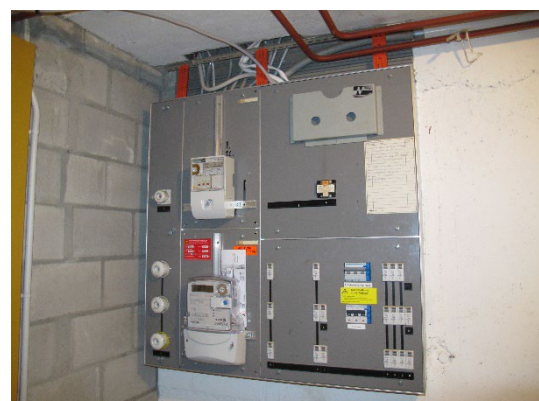
Abbildung 13 Elektroverteilung

Diagnose Code A

Versorgung genügt den Ansprüchen. Keine offensichtlichen Mängel und Widersprüche gegenüber den Vorschriften.

Keine kostenwirksamen Massnahmen.
