GEAK Expertin / GEAK Experte

Villa Mustermann  
**Sanierung und Umbau**  
**Zustandsanalyse Bestand**

## INHALTSVERZEICHNISS

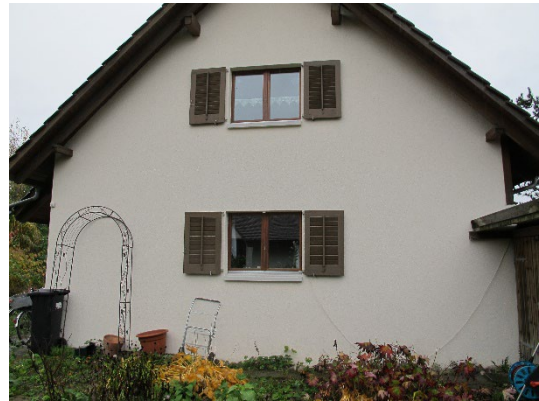
Abbildung 1 West Fassade

##### Diagnose Code B

Keine sichtbaren Schäden. Anstrich sauber. Lebensdauer (25 Jahre) ist überschritten.

Keine kostenwirksamen Massnahmen nötig. Verbesserte Wärmedämmung langfristig in Betracht ziehen. Zielwert bei Umbauten ist heute 0.15 W/m<sup>2</sup>K.

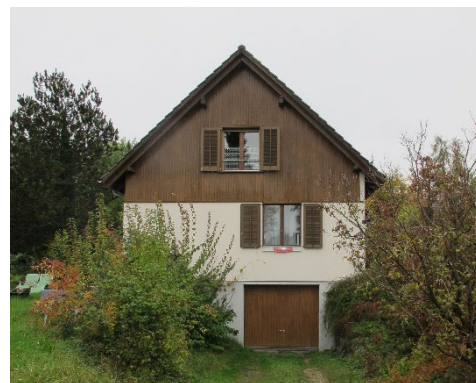
Abbildung 2 Ost Fassade

##### Diagnose Code B resp. D

Keine sichtbaren Schäden. Anstrich sauber. Lebensdauer (25 Jahre) ist überschritten. Kondensation innerhalb des Bauteils möglich. Bis heute sind aber keine Probleme aufgetaucht – wahrscheinlich aufgrund der Luftdurchlässigkeit der Täferung.

Der Wandaufbau erfüllt die Norm SIA 180 nicht. Muss der Nachweis aufgrund einer Änderung am Bauteil erneut erbracht werden, kann dieser nicht erfüllt werden.

Keine kostenwirksamen Massnahmen nötig, sofern keine Änderungen vorgenommen werden. Verbesserte Wärmedämmung möglicherweise langfristig in Betracht ziehen. Zielwert bei Umbauten ist heute  $0.15 \text{ W/m}^2\text{K}$ .

Beim Ersatz der Täferung ist der bestehende Aufbau zusätzlich zu prüfen und gegebenenfalls Alternativen in Erwägung zu ziehen, z.B. Hinterlüftung.

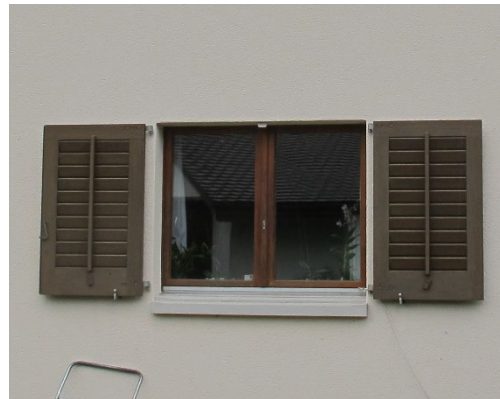
Abbildung 3 Fenster

### Diagnose Code D

Sämtliche Fenster funktionieren einwandfrei, vereinzelt Flügel und Rahmen verwittert. Dämmung entspricht nicht den heutigen Anforderungen. Schliessung funktioniert. Lebensdauer 30 Jahre überschritten.

Fensterersatz während der Sanierung anstreben

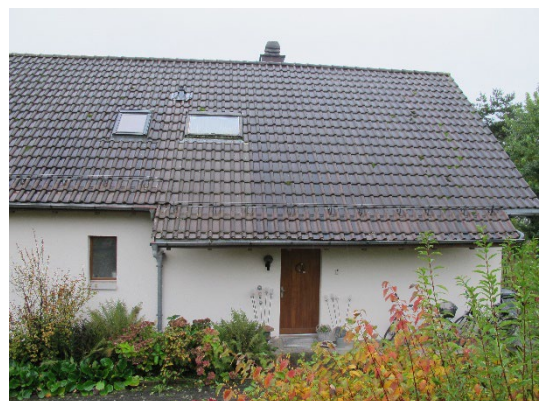
Abbildung 4 Dach

### Diagnose Code B

Deckung in gutem Zustand. Einzelne Ziegel verschmutzt oder verschoben. Wasserdichtigkeit gewährleistet. Abschlüsse in Holz und Unterdach teilweise verwittert. Tragwerk in gutem Zustand. Holzwerk gesund. Dachsanierung 2008 (?).

Ziegel reinigen und neu richten. Abschlüsse und Unterdach in Holz streichen.

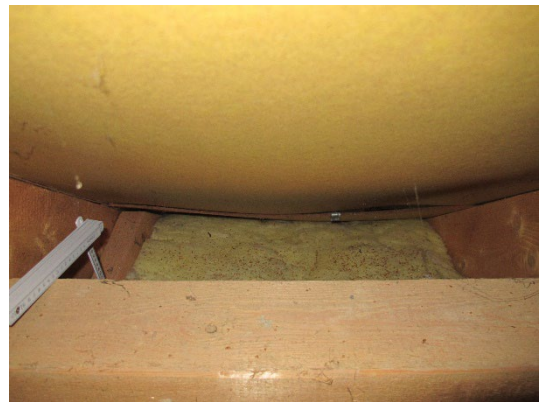
Abbildung 5 Wärmedämmung Estrich

#### Diagnose Code A

Wärmedämmung vorhanden und geschützt. Behaglichkeit ist gut bis sehr gut.

Keine kostenwirksamen Massnahmen nötig. Wärmedämmung entspricht heutigem Zielwert bei Umbauten (0.2 W/m<sup>2</sup>K).

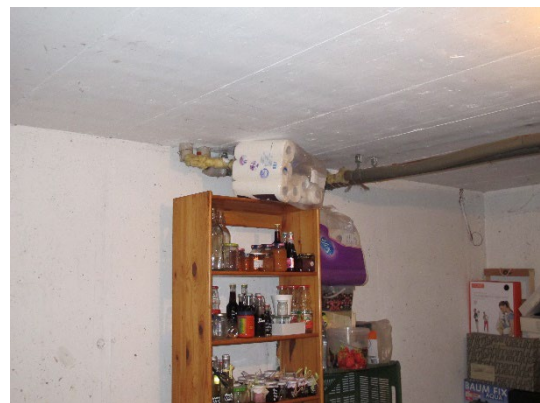
Abbildung 6 Kellerdecke Vorratsraum

#### Diagnose Code D

Wärmedämmung fehlend, oder mit 5cm EPS gedämmt. Dämmung teilweise lose. Bis anhin jedoch keine Behaglichkeitsbeschwerden. Grosser Energieverlust.

Kellerdecke entsprechend den heutigen Anforderungen dämmen.

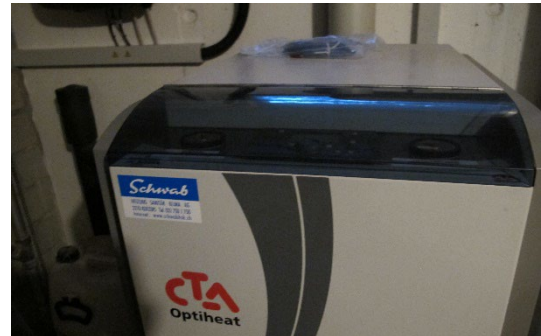
Abbildung 7 Wärmepumpe

#### Diagnose Code B

Anlage entspricht noch Stand der Technik. Lebensdauer 18 Jahre. Keine regelmässige Wartung.

Regelmässige Wartung und Service durchführen (Intervall: 2 Jahre).

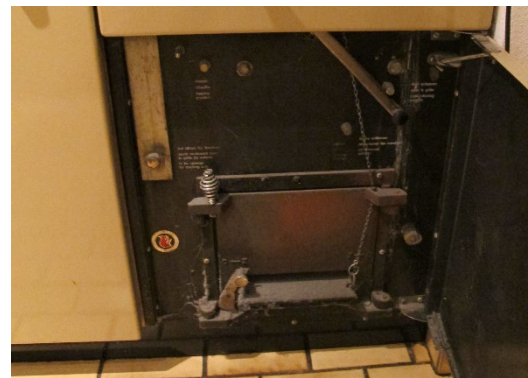
Abbildung 8 Holzherd

#### Diagnose Code D

Holzherd funktionsfähig, jedoch sind Wasserschäden im Keller ersichtlich. Lebensdauer (25 Jahre) überschritten.

Ersatz des Herdes und zugehöriger Leitungen.

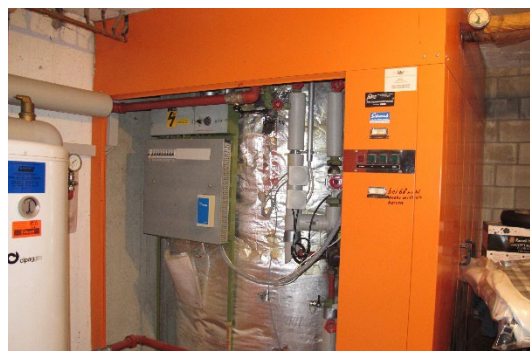
Abbildung 9 Speicher

### Diagnose Code D

Einrichtung funktionstüchtig. Lebensdauer der Komponenten überschritten (30 Jahre). Offenes Expansionsgefäß ist unterhaltsintensiv und veraltet.

Kompletter Ersatz der Wärmeverteilung nach heutigem Stand der Technik.

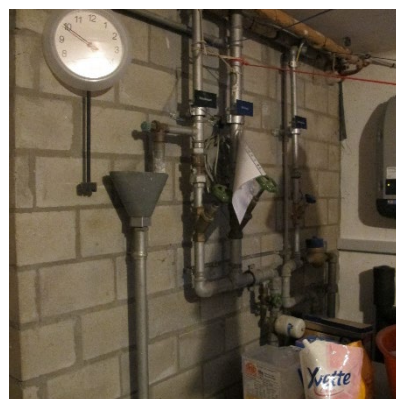
### Diagnose Code C

Leitungen sind in Ordnung, keine Beschädigungen sichtbar. Dämmung teilweise ungenügend. Leitungsarmaturen dicht und regulierbar. Baujahr 1972, Lebensdauer 40 Jahre.

Abbildung 10 Wasserenthärtung und Sanitärinstallation

Aufgrund der überschrittenen Lebensdauer Totalersatz des

Leitungsnetzes inkl. Dämmung vorsehen.

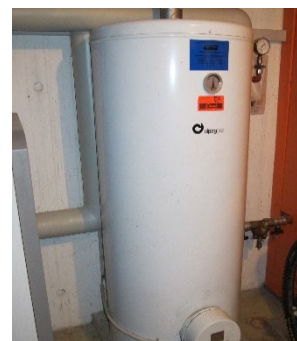
Abbildung 11 Boiler

### Diagnose Code C

Elektroboiler aus dem Jahr 1982. Lebensdauer 30 Jahre erreicht. Keine sichtbaren Roststellen. Leistung 4.2 kW, Speicher 400l ??

Ersatz der Warmwassererzeugung vorsehen. Reine Elektroboiler sind heute

nicht mehr zulässig, deshalb ist kein 1:1 Ersatz möglich.

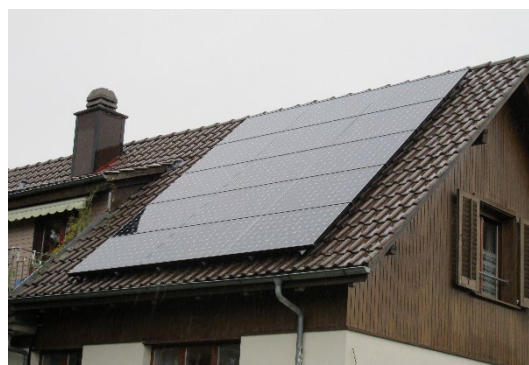
Abbildung 12 PV-Anlage

### Diagnose Code A

PV Anlage neuwertig: Keine Verunreinigungen oder Staubablagerung, Deckung in gutem Zustand. Wechselrichter Fronius Symo neuwertig. Baujahr 2014.

Keine kostenwirksamen Massnahmen nötig.

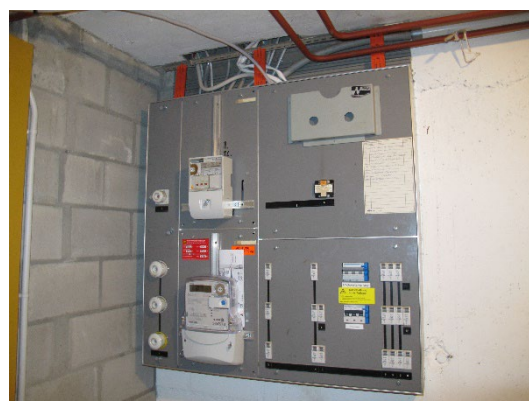
Abbildung 13 Elektroverteilung

### Diagnose Code A

Versorgung genügt den Ansprüchen. Keine offensichtlichen Mängel und Widersprüche gegenüber den Vorschriften.

Keine kostenwirksamen Massnahmen.
